Conservation-restauration des confessionnaux de l'église Saint-Loup à Namur

Objet des travaux
Restauration des confessionnaux

Auteur de projet
Baudouin Libbrecht
architecte

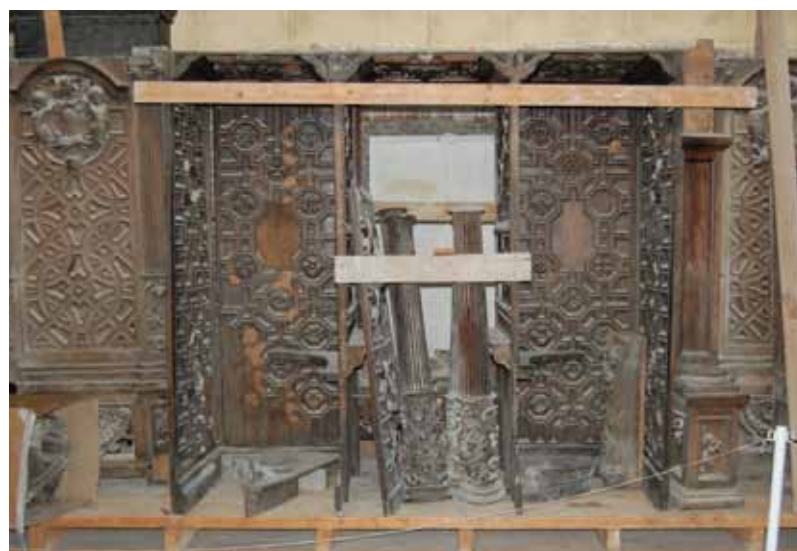
État de conservation du confessionnal N7.
Photo Robert Lambert,
© SPW

Les interventions de conservation-restauration de chaque confessionnal vont suivre un long processus. L'actualisation de l'inventaire réalisé lors de l'étude préalable va confirmer le triste constat fait à cette occasion : corniche stockée sous les gravats, estrade détruite, mouluration lacunaire, panneaux déformés, attaque de mûrle et de vrillettes... mais également disparition d'éléments sculptés significatifs supplémentaires laissés à la portée du premier voleur venu : têtes d'angelot, chapiteaux... L'incompétence de ce stockage est manifeste ! L'ensemble est ensuite transporté en atelier pour y être d'abord nettoyé (dépoussiérage, nettoyage à l'alcool éthylique). L'examen des couches de finition, absent pour les confessionnaux (S2-S3), révèle ici un «vernissage à l'alcool sur une teinture». Les éléments de corniche, après consolidation des pièces très affaiblies à l'aide de durcissant Epoxy, sont recollés à la colle animale. Les opérations se font progressivement en prenant en compte les hors équerre, les défauts de construction et le travail du bois au risque, lors du remontage de l'ensemble, de ne plus se relier aux autres éléments. Le démontage de la corniche latérale gauche du confessionnal 18^e siècle (S5)⁰⁶ va révéler une marque «FD» sur le chant de la traverse. Cette signature de l'artisan menuisier (?) ne peut y avoir été apposée qu'au cours de la fabrication du meuble. Certains panneaux, tel le dos de la loge du prêtre (N7), sont complètement incurvés : «impossible et néfaste à restaurer» sans mettre à mal tout le jeu des découpes d'assemblage des nonante sections de moulure dont cinq nouvelles qui sont collées sur ce panneau et maintenue à l'aide d'un «ciel», procédé en usage chez les facteurs de clavecins. Le fond de la loge du pénitent de droite (N7) va nécessiter 136 collages, 19 nouvelles pièces et l'utilisation d'écarteurs provisoires, – des «filipons» dans le jargon du métier –, pour réassembler les trois planches constitutives tout en maintenant les écarts nécessaires au placement des moulures dans leur position initiale. Les colonnes (S5) sont taillées dans la masse, le retrait du bois dû au séchage a provoqué des fentes, celles-ci sont stabilisées, «jamais» comblées. Le défaut de mise en teinte à l'arrière de ces colonnes confirme que cette opération a bien été effectuée meuble monté dans l'église. Le feu dans le rideau de la loge centrale (S5) a calciné le décor sculpté du fronton, il sera infiltré à la résine époxy et une peinture faux-bois y sera appliquée pour atténuer la perception de l'incendie. L'estrade ancienne (S5) confinée sous le plancher de renfort cloué en travers a fortement souffert de l'humidité. Elle sera renouvelée tout en maintenant son système initial d'assemblage -tenons-mortaises- avec le meuble. Un certain nombre d'éléments

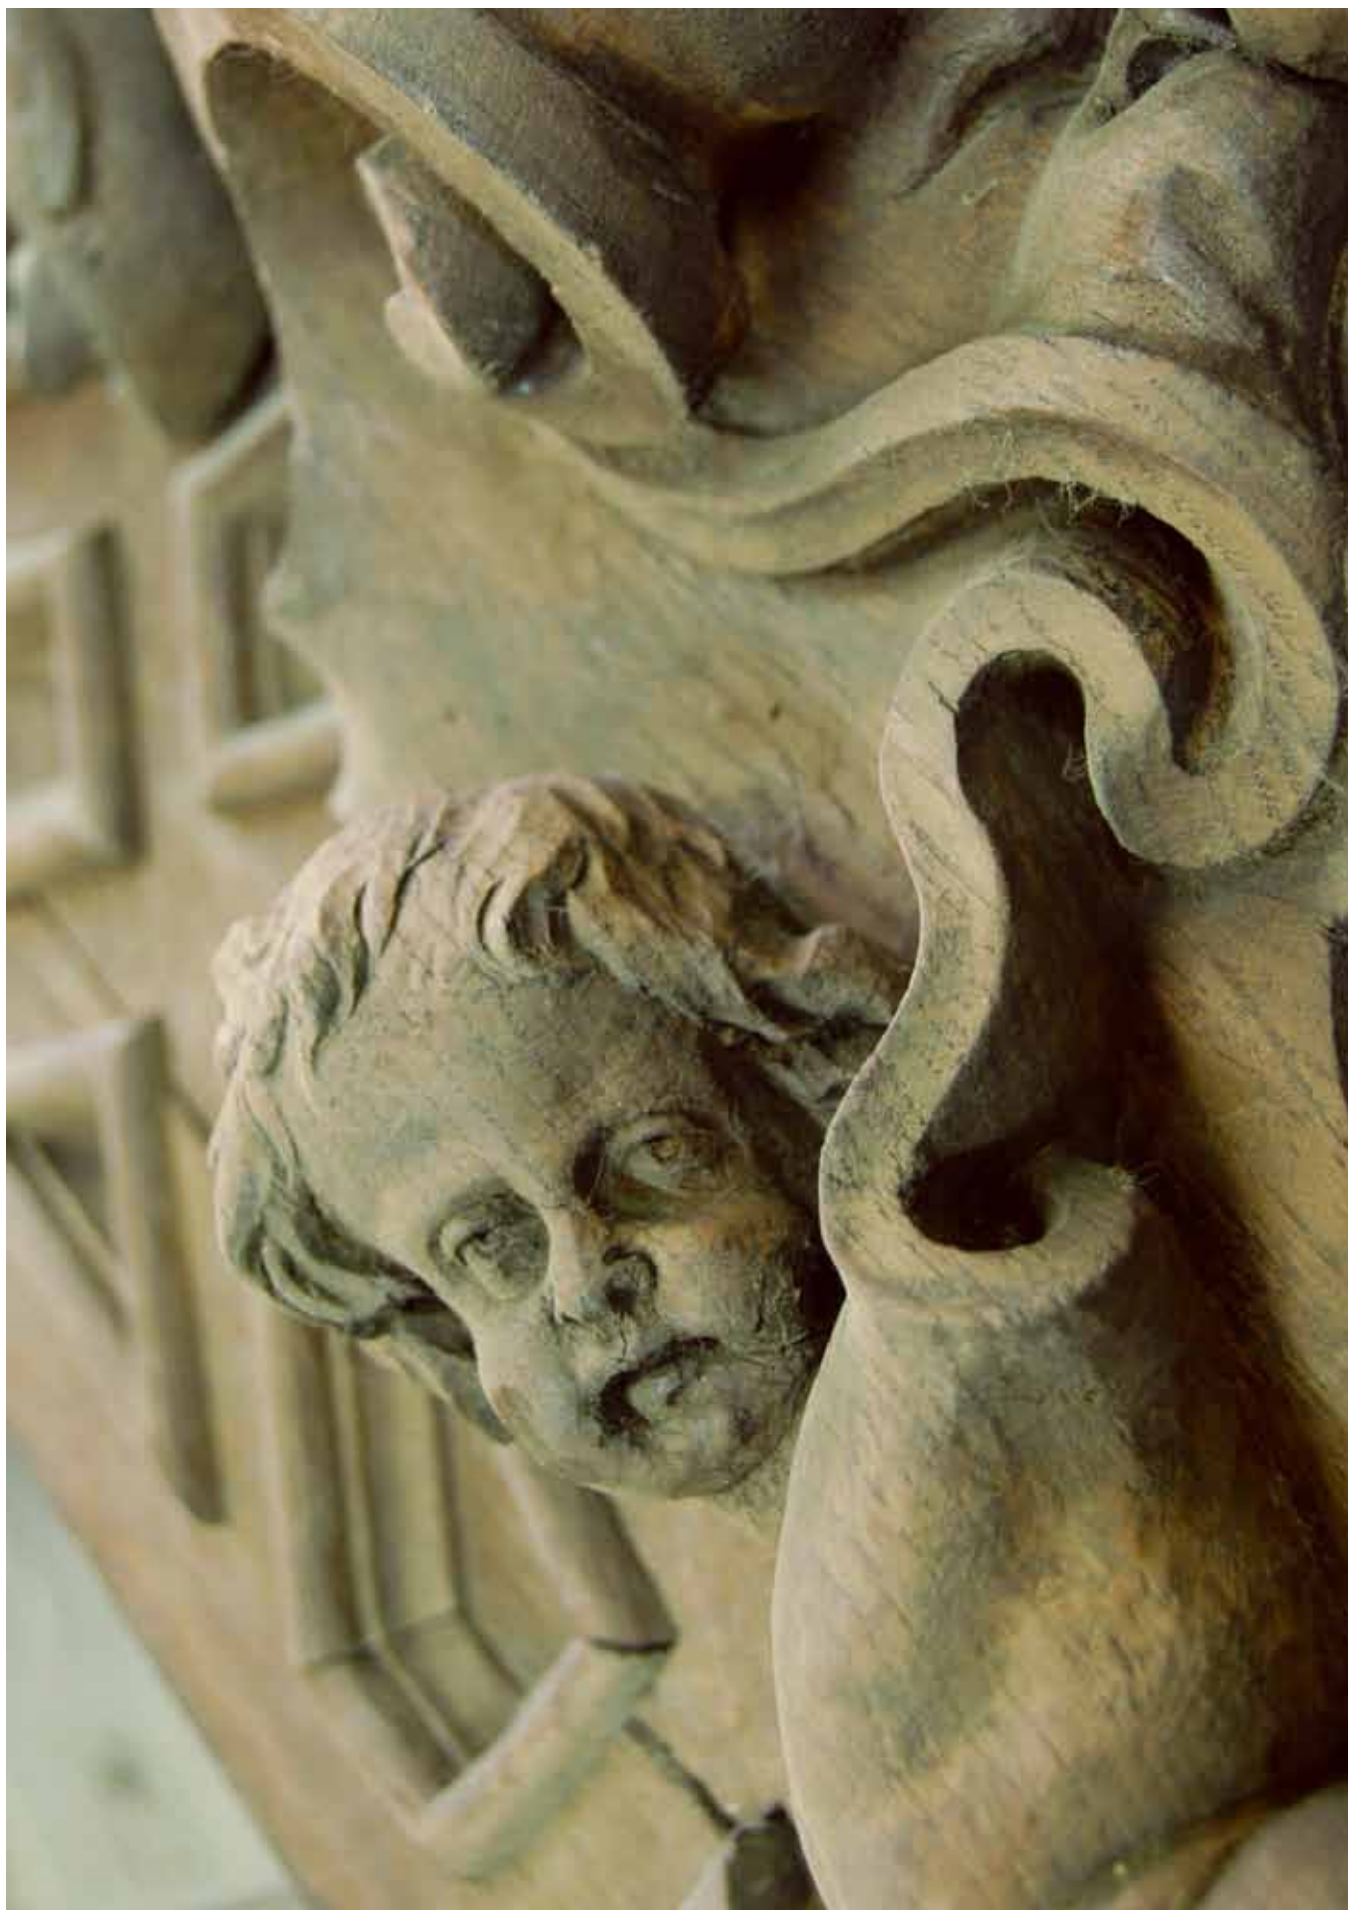
Détail d'un confessionnal
du 17^e siècle.
Photo Robert Lambert,
© SPW
