# TEMPS MODERNES

**Boussu/Boussu : suivi archéologique des travaux de restauration du corps d'entrée du château renaissant**

Caroline ROSSEZ

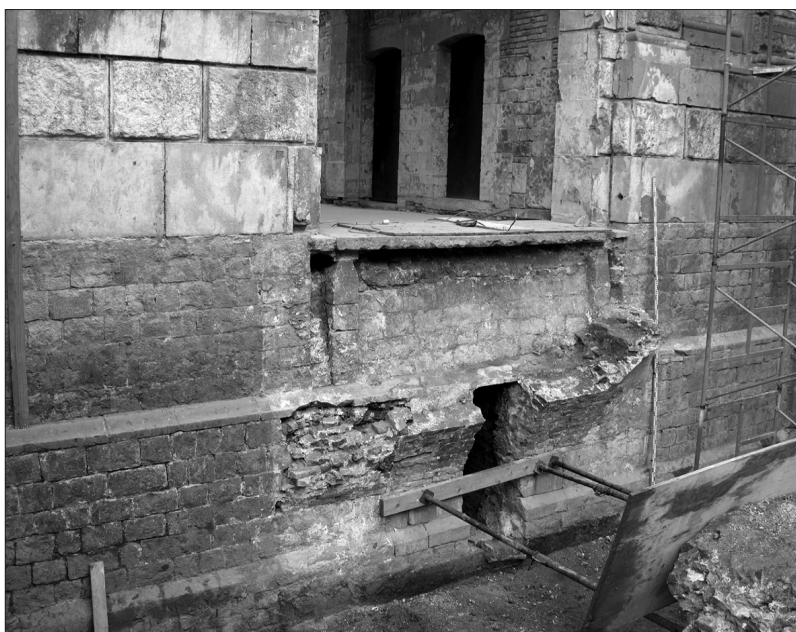
mer ni d'infirmer de façon certaine cette hypothèse. L'autre intérêt majeur de cette intervention réside dans le dégagement de la façade méridionale de la galerie sous le seuil du porche monumental. Largement perturbé pour l'ancrage de ce nouveau dispositif, le soubassement en moellons de grès de Bray est taluté sur quatre assises dans sa partie supérieure et présente deux rainures latérales. La fonction de ces éléments architecturaux reste à définir mais il est tentant de les mettre en relation avec un dispositif de soutien du pont-levis. L'extrémité mobile du tablier était reliée par des chaînes à des flèches en bois qui, lorsque le pont était relevé, s'encastraient dans les fentes encore visibles dans l'élévation du porche ; une fois abaissé, le pont était soutenu par des pièces amovibles en bois prenant appui dans les rainures observées en façade. Depuis les caves de

Le château de Boussu : vue de la façade méridionale de la galerie, sous le porche d'entrée.
