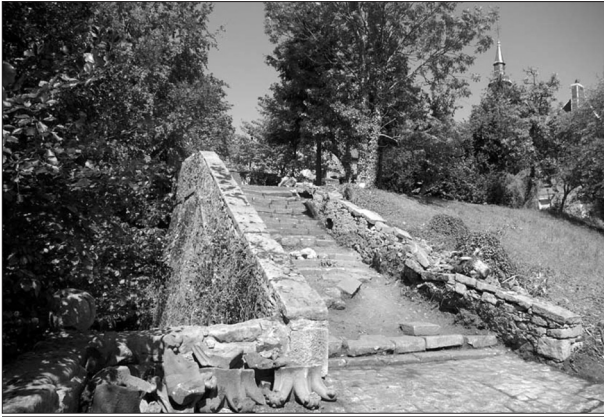
L'escalier monumental vu de la terrasse du bastion après nettoyage de la végétation.

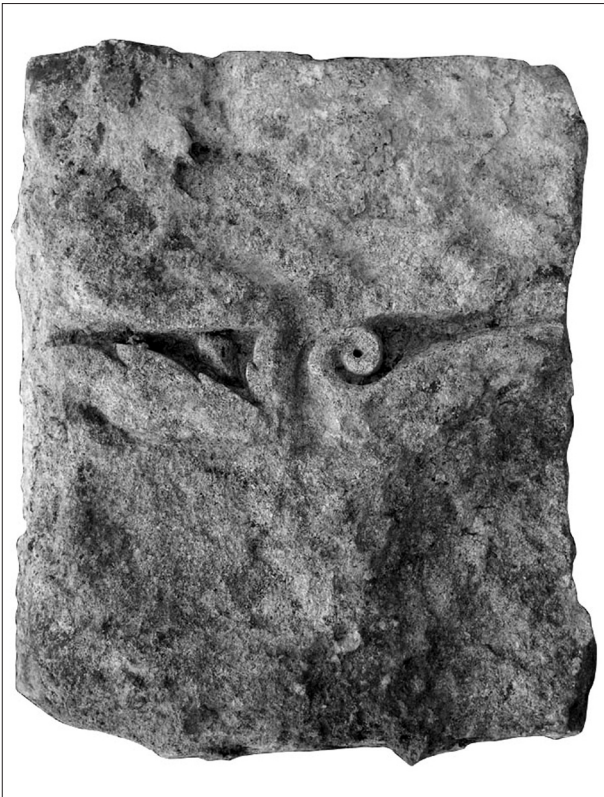
Un de ces couvre-murs de réemploi, de 47,5 cm sur 39 cm et 11 cm d'épaisseur, montre sur sa face inférieure des parties de sculptures : feuilles d'acanthe et volute. Il s'agit probablement d'un fragment d'une frise d'époque romaine retaillée pour un autre usage. Ce décor peut être rapproché de celui d'un bloc découvert

Partie inférieure d'un couvre-mur retaillé dans un bloc sculpté probablement d'époque romaine.

à Neumagen (Espérandieu, 1915). Quelques fragments de tuiles d'époque romaine ont également été mis au jour dans le même contexte. Cette réutilisation d'éléments d'époque romaine dans des constructions ultérieures n'est pas exceptionnelle et a déjà été signalée à maintes reprises (Dubois, 1946).
