## Le fossé

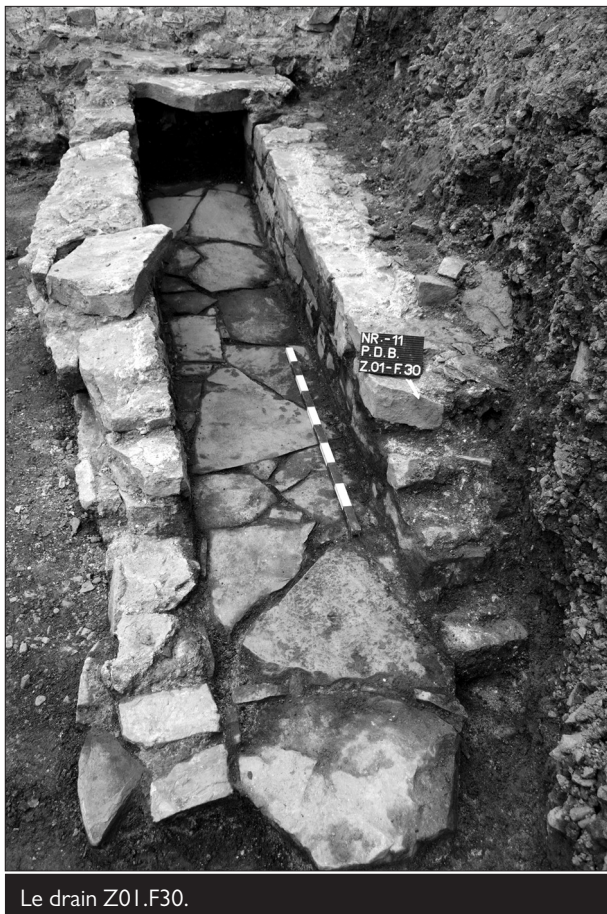
Le drain Z01.F30.
