Estaimpuis/Néchin : sondages et étude archéologiques au château de la Royère

Olivier COLLETTE, Isabelle DERAMAIX
et Geneviève YERNAUX

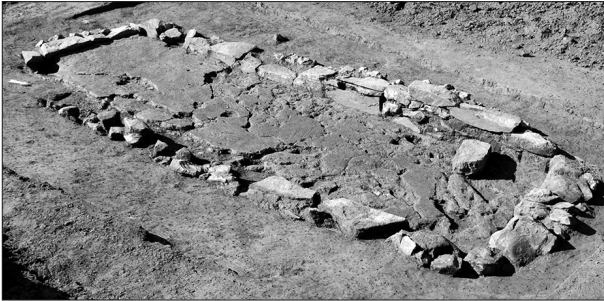
La structure semi-enterrée (un bassin ? un abreuvoir ?).

remplissage hétérogène recouvrait la structure avec un mélange de terre végétale, de poches de limon brun clair, de pierres et de cailloux, de fragments de tuiles et de quelques tessons de céramiques. Leur analyse permettra de cerner s'il y a un lien chronologique avec le fossé.

Sur la carte de Ferraris (1771-1178), la parcelle n'est occupée que par une prairie et la construction en pierre n'y est pas illustrée. N'était-elle déjà plus visible, est-elle postérieure ou s'agit-il d'une structure secondaire n'ayant point retenu l'attention des cartographes ? Son isolement au sein d'une prairie pourrait tendre à l'interpréter comme un bassin ou un abreuvoir dont le creusement aménagé dans un angle servait au nettoyage. Une construction semblable mais plus petite (1,10 m x 1,94 m) a été mise au jour en 2005, rue des Capucins à Enghien (Willems & Nisolle, 2007). Elle possède un fond composé de dalles de schiste et un creusement dans un des angles. Retrouvée dans un contexte urbain, cette structure reste énigmatique pour les auteurs.
