## Gouvy/Wathermal : chapelle des Saints-Hubert et Antoine

## Herbeumont : travaux de restauration au château

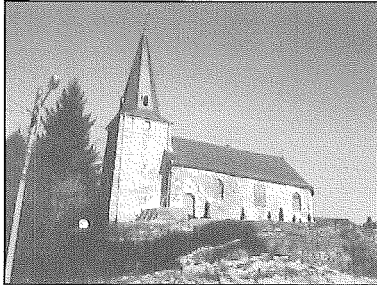
Vue générale de l'église de Wathermal.

La chapelle, érigée sur une butte schisteuse, est dominée par une grosse tour-clocher. La chapelle mononef comporte, à l'est, un chœur à pan coupé et, à l'ouest, déjà dans la pente, la tour carrée (4,30 m sur 4,40 m extra-muros). Le cimetière enclos se développe à l'est et au nord de la chapelle. Au nord, le sommet de la butte surplombe la route sur une hauteur de 5 m.

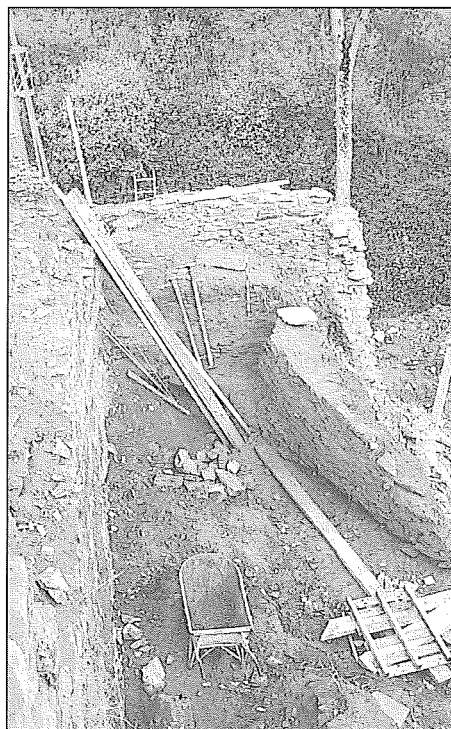
Vue du secteur dégagé.

A l'angle du donjon, là où la courtine vient rejoindre ce dernier, le déblaiement a mis au jour plusieurs maçonneries qui témoignent des travaux de réfection de la courtine. D'autre part, le déblaiement de la face extérieure nord du donjon montre une disparition complète du parement originel. Cette face du donjon avait à l'origine une épaisseur identique aux trois autres côtés. La position en retrait du parement originel coïncide avec une courtine disparue. Il fallut la reconstruire après la démolition de la partie supérieure du donjon. Cependant des traces de ciment à l'intérieur du parement nord renvoient aux travaux modernes de restauration soit de 1900, soit de 1942. ■ 1996
