Saint-Hubert : sondages d'évaluation dans la cour d'honneur devant le palais abbatial

Philippe MIGNOT, Denis HENROTAY et Dominique BOSSICARD

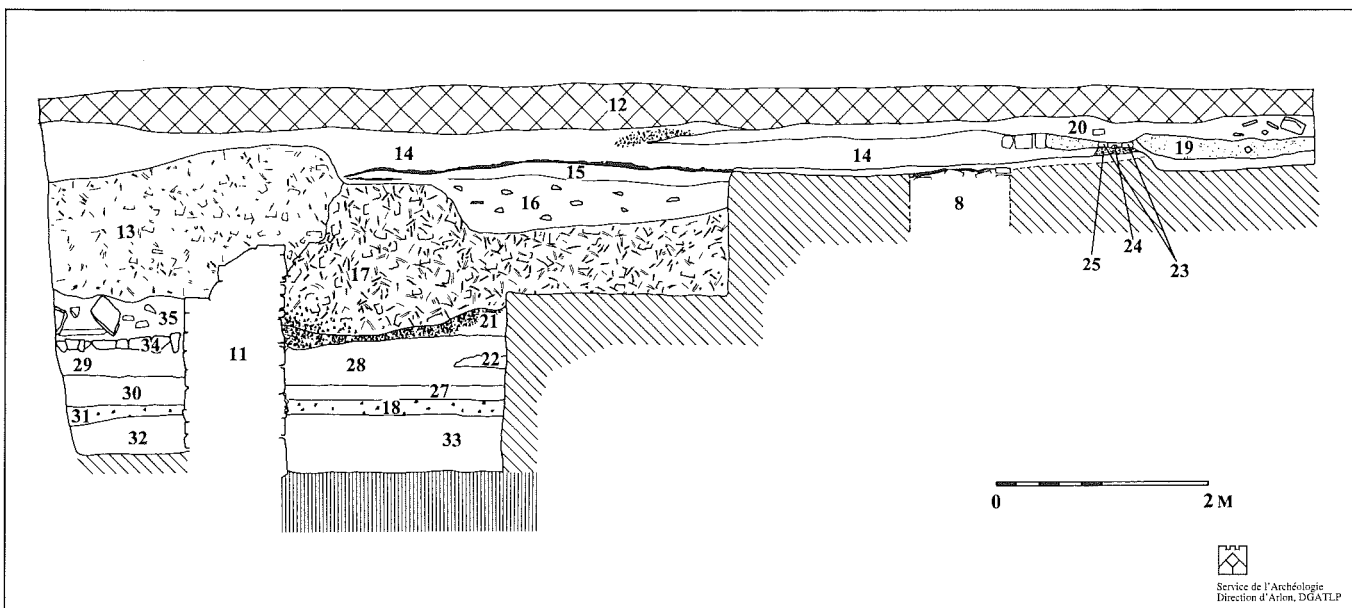
Profil A-B : 8. Mur du XVII^e siècle; 11. Mur du XVII^e siècle; 12. Humus; 13. Remblais schisteux de destruction (XVIII^e siècle); 14. Couche de nivellement de la cour avec pavage du XVIII^e siècle; 17. Remblais schisteux de construction; 15. Sable jaune recouvert d'une zone de préparation de mortier rose du XVIII^e siècle; 18. Couche sableuse verdâtre contenant beaucoup de charbons de bois et céramiques du XI^e siècle (égalité à 31); 19. Perturbation postérieure au niveau 14; 20. Sable jaune; 23. Canal de protection du tuyau 24; 24. Tuyau de plomb (milieu du XIX^e siècle); 25. Tranchée du canal 23; 26. Schiste en place; 27. Couche d'argile rubéfiée; 28. Couche recoupée par le mur 11 (égalité à 3); 29. Lit de pose du pavage 34; 30. Couche recoupée par le mur 11; 31. Couche sableuse verdâtre contenant beaucoup de charbons de bois et céramiques du XI^e siècle (égalité à 18); 32. Couche sablonneuse comme 18 et 31, mais sans charbon de bois (égalité à 33); 33. Couche sablonneuse comme 18 et 31, mais sans charbon de bois (égalité à 32); 34. Pavage du XVII^e siècle; 35. Remblais de destruction.
