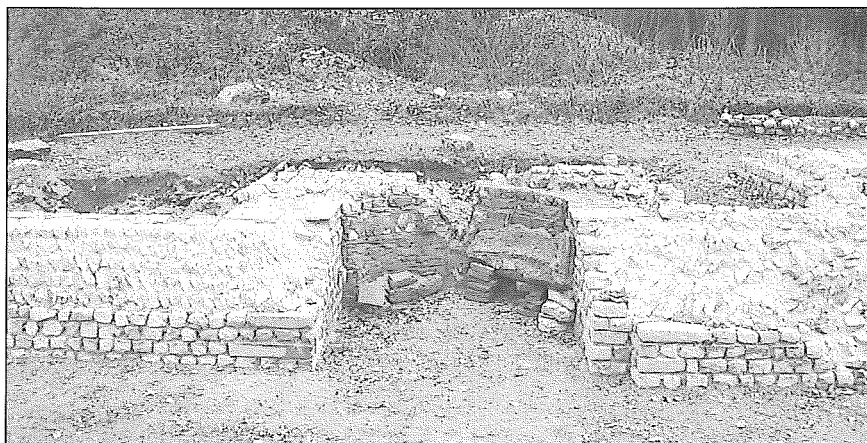
Vestiges des bains consolidés.

Tout le complexe thermal a fait l'objet en 1995 d'une consolidation par injection de béton réalisée par l'équipe des Amis de

Montaigle à l'initiative de l'ASBL Malagne qui s'est poursuivie sur les autres vestiges en 1996.

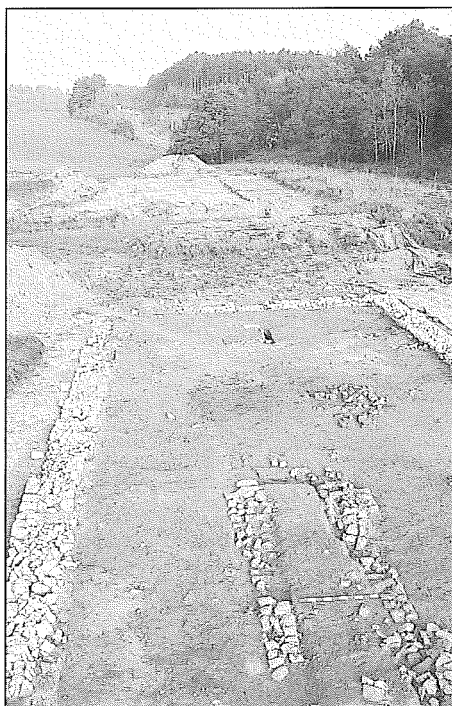
Vue générale de la première annexe avec son foyer à l'avant-plan et à l'arrière-plan, dans le même alignement, on aperçoit la deuxième annexe.

La première annexe (19,90 m x 10,20 m extra-muros), déjà explorée en 1893, abritait un foyer rectangulaire (4,80 m x 2,30 m) encadré de murets. Il fait songer à un séchoir mais le mauvais état de conservation et surtout sa fouille
