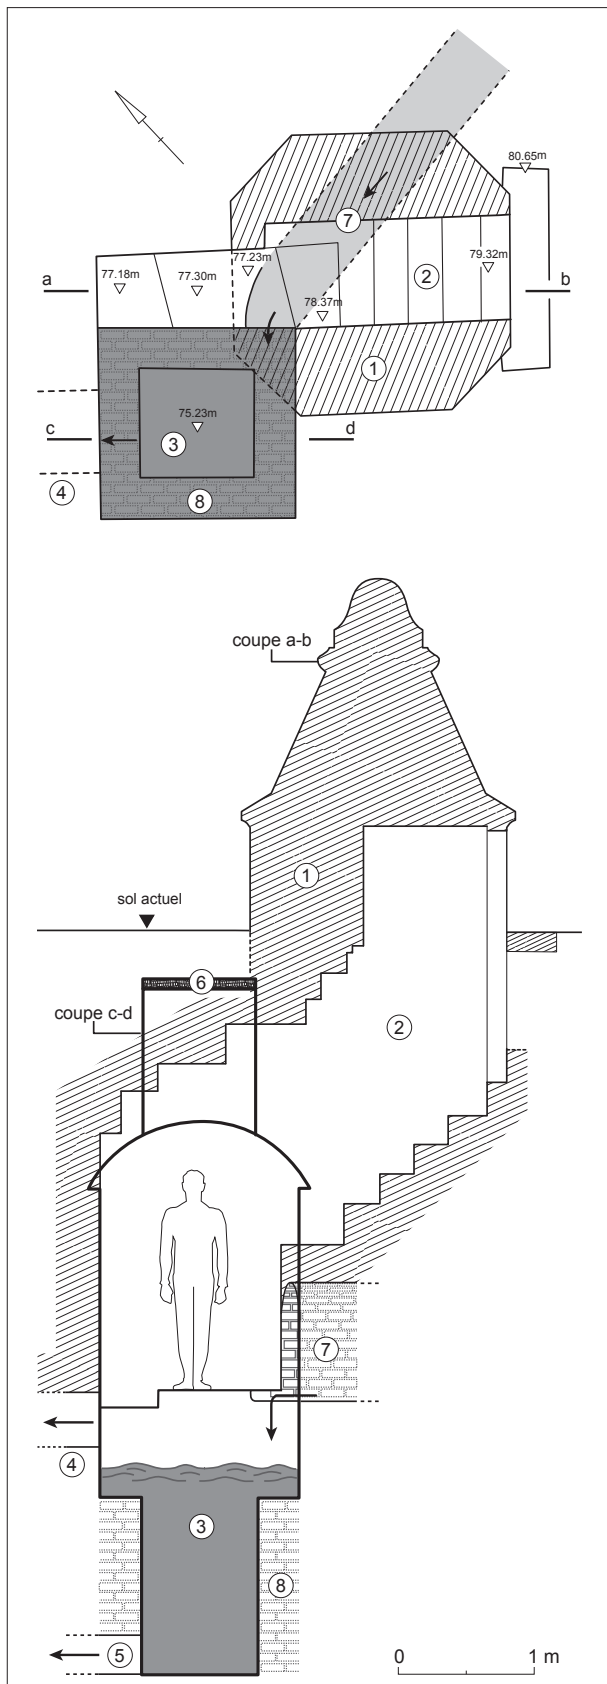
Plan et coupe du monument édifié sur la source. Tourelle (1) et son escalier (2) menant au réservoir voûté du captage (3), départ des canaux d'évacuation (4 et 5), puits condamné par une dalle (6), chenal en brique créé pour apporter l'eau pluviale (7), parements de brique ajoutés dans le réservoir (8) (topographie et infographie F. Taildeman, serv. Archéologie, dir. ext. Liège 1).
