Huy/Huy : suivi des travaux d'épuration de la ville sur la rive gauche de la Meuse

Catherine PÉTERS

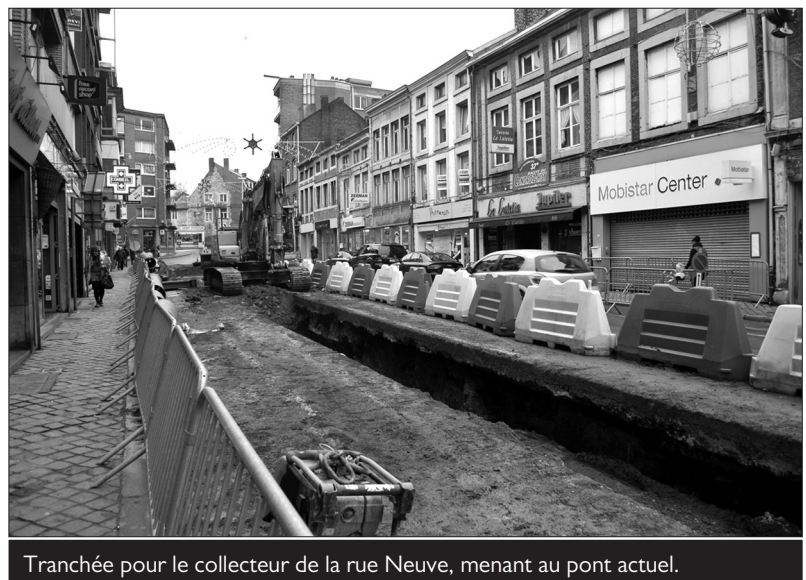
L'installation du collecteur de la rue Neuve, dans l'axe du pont actuel, a recoupé l'alignement des murs de caves correspondant aux façades des maisons visibles sur l'Atlas cadastral de Belgique publié par P.C. Popp (1842-1879).

La rue a en effet été élargie après guerre, vers 1950, lors de la reconstruction du pont détruit par les bombardements. Encore une fois, la technique de creusement de tranchées linéaires de 1,50 m de large par tronçons de 5 m environ n'a pas facilité les observations. La rapidité nécessaire pour réduire les problèmes de circulation sur cet axe principal d'une ville éventrée simultanément en plusieurs endroits, ont rendu impossible toute interruption de chantier. Quelle information aurait apporté le relevé, très lacunaire, d'une série d'extrémités de caves impossibles à nettoyer dans ce contexte ?

Tranchée pour le collecteur de la rue Neuve, menant au pont actuel.
