Campagne 2012

Mettet/Saint-Gérard : nouvelles recherches sur le site de l'ancienne abbaye de Brogne

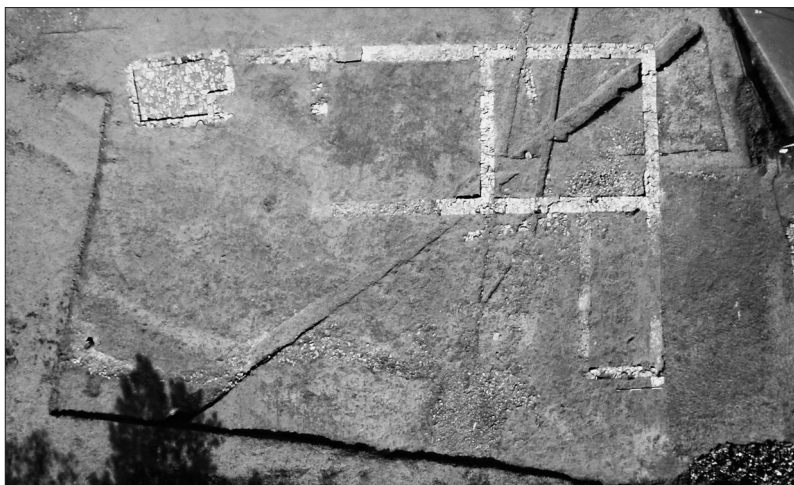
Vue générale du côté nord de la ferme des Temps modernes (photo P. Moers, Balloïde).

deux fosses rectangulaires relativement profondes au fond tapissé de chaux, à fonction de fosse de gâchage de mortier ou de préparation de la chaux. Un caniveau en pierres évacue probablement les eaux usées depuis le centre de la ferme.

On ignore encore tout de la fonction des bâtiments mis au jour. Cependant, l'absence de structures liées à l'habitat (cave, sole de cheminée...) laisse imaginer que le logis se trouve hors emprise et que les constructions mises au jour sont davantage liées aux fonctions agricoles ou économiques des lieux.

Le bâtiment, encore visible à l'état de ruine sur la carte dressée par Ferraris à la fin du 18^e siècle, a peut-être, comme le reste du village, été mis à mal lors du passage des troupes française en 1686.
