La terrasse supérieure

Namur/Namur : fouilles anciennes et modernes place Pied-du-Château

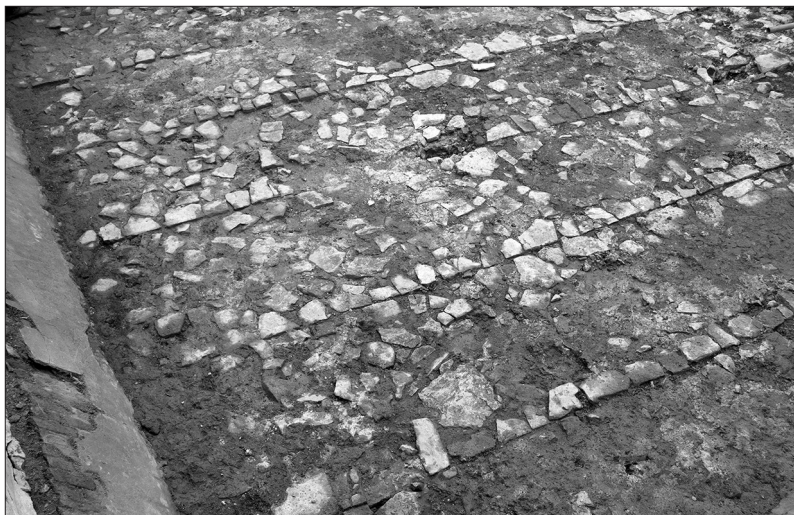
Les alignements mis au jour sur la terrasse supérieure de la porte.

C'est vraisemblablement sous le régime hollandais que le sommet de la tour médiévale est profondément modifié et englobé dans une terrasse surélevée qui s'étend vers le nord en surmontant aussi le passage de la porte. La voûte de ce dernier et celle de la tour sont recouvertes d'une couche de briques posées de chant ou à plat et revêtues d'un niveau de ciment gris. Le retrait de celui-ci et des briques avait permis en 2009 de retrouver partiellement le tracé de la tour. Au nord, un premier alignement de blocs avait alors été mis au jour. Il est intégré à la maçonnerie qui recouvre la voûte du passage. Par sa situation, il pouvait avoir un rapport avec l'orifice par lequel coulissait une des herses équipant ce dernier. L'extension du sondage en 2011 a démontré qu'il n'en était rien mais que cinq autres alignements avaient été aménagés. D'une largeur de 0,10 m à 0,40 m, en fonction des dimensions des blocs employés, ils sont parallèles au premier et équidistants de 0,90 m à 1 m. Les trois alignements ouest sont reliés

par un alignement perpendiculaire. Tous sont composés de blocs posés à plat et liés au mortier de chaux. Leur fonction reste à déterminer.
