En guise de bilan : Haillot et l'archéologie du village

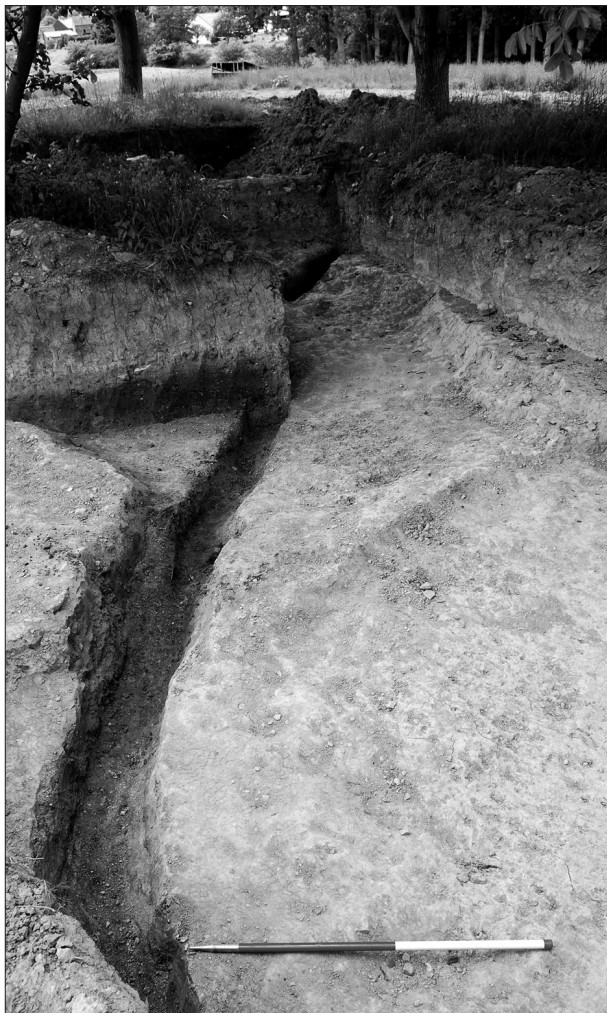
Extension occidentale des douves du château, soulignée d'un petit fossé courbe : un dispositif de régulation du plan d'eau ?
