Estinnes/Rouveroy : fabrique d'époque contemporaine dans l'ancien parc du château

Michèle DOSOGNE

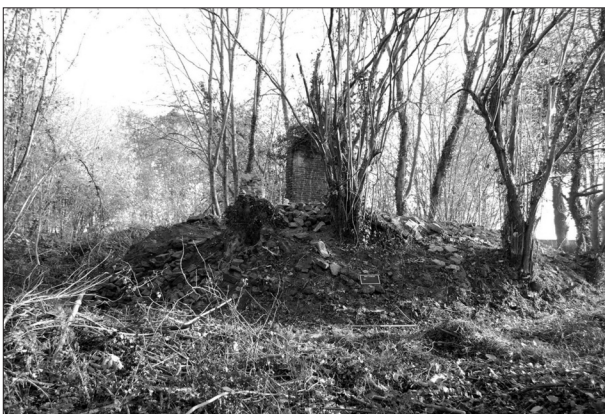
Rouveroy, parc du château : la butte après dégagement de la végétation.

Les vestiges consistent en les restes d'un petit pavillon circulaire au sommet d'une butte artificielle (parc. cad. : 7^e Div., Sect. A, n° 316^{h2} ; coord. Lambert : 128453,30 est/115720,45 nord). La butte présente une forme globalement circulaire de 12 à 13 m de diamètre. Elle est composée de limon brun clair de texture assez meuble. Elle est ceinturée d'un mur en pierre sèche dont une grande partie des éléments ne sont plus en place, la végétation ayant progressivement repris ses droits depuis l'abandon des lieux.

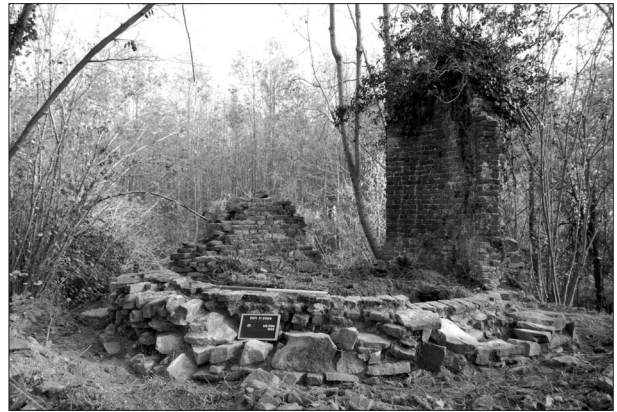
Les vestiges du pavillon au sommet de la butte.

Le pavillon de plan circulaire est à l'état de ruine. Quelques pans de murs sont conservés sur plus de 1 m de hauteur mais la majorité de la maçonnerie est préservée sur quelques assises seulement. Il a été érigé
