## Marche-en-Famenne : l'église Saint-Remacle

Philippe MIGNOT, Denis HENROTAY et Dominique BOSSICARD

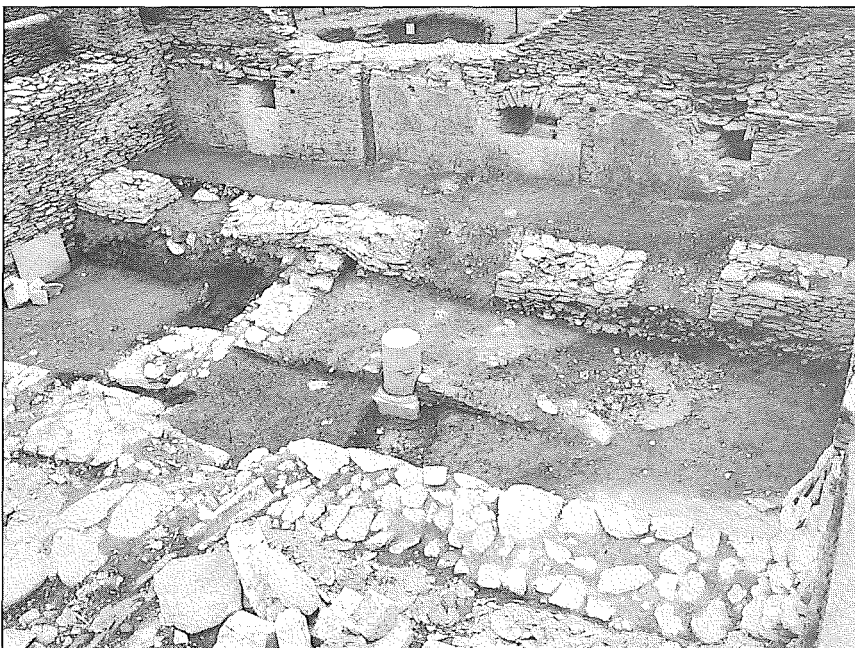
Corps de logis transformé au XVII<sup>e</sup> siècle par la création de levée de terre.

central distribue une série de pièces toutes munies d'un foyer disposé contre les murs de refend. Les constructeurs ont utilisé les façades plus anciennes au nord, à l'ouest et au sud. Ainsi une série de grandes fenêtres de même que les enduits muraux ont été découverts sous l'épaisseur (plus d'1 m) des remblais de protection contre l'artillerie.

Le reste de la basse-cour a entièrement été dégagé. Une épaisseur d'1,5 m recouvrait celle-ci. Les vestiges les plus récents se rattachent à la construction en pierres sèches et en terre d'une ligne de défense pour l'artillerie. Sous ce niveau de la fin du XVII<sup>e</sup> siècle, le rocher et un tronçon de voirie pavée ont été mis au jour.

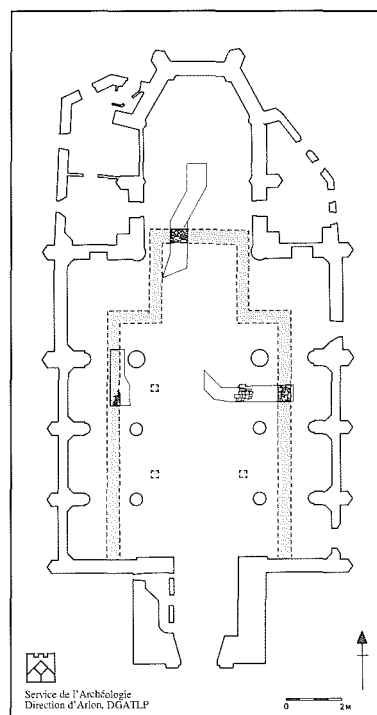
En grisé, la restitution du plan de l'église primitive en pierre.

Deux tranchées implantées dans les bas-côtés nord et sud de l'église ont permis de situer les limites de l'édifice religieux antérieur au XVI<sup>e</sup> siècle. Cet édifice, de dimensions plus réduites, a été mis en relation avec un dallage fruste et une base de pilier. De nombreuses sépultures des Temps Modernes ont recoupé ces éléments primitifs. Un remblai argileux situé

Une tranchée implantée dans le chœur actuel a également permis de découvrir le mur de clôture du chœur primitif. Celui-ci présente un chevet plat. Cependant, le raccord du chœur primitif et de la nef n'a pu être observé. Ces sondages permettent d'esquisser l'édifice antérieur qui devait très certainement comprendre la tour reconstruite au XVI<sup>e</sup> siècle. ■ 1996
