# Tournai :

## sondages archéologiques au pied du beffroi

Alain HENTON

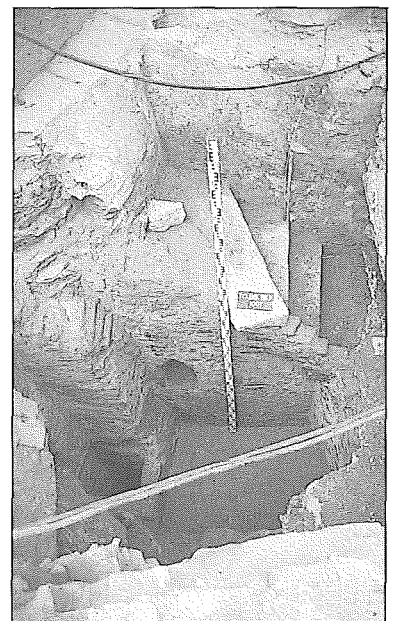
*Vue de la cave installée au pied du beffroi. L'ouverture visible dans le fond communiquant avec la petite pièce inférieure.*

La présence de remblais meubles entre la fondation de ce perron et l'entrée du beffroi nous incita, en accord avec l'Administration communale et l'entrepreneur, à effectuer un sondage à cet endroit. Très rapidement, la mise au jour de marches en pierre prouvait l'existence d'une cave au pied même du monument. Cette dernière doit assurément être mise en relation avec l'une des habitations visibles sur les anciennes gravures et plans de la ville, notamment sur le plan en relief réalisé sous Louis XIV. De nombreux tessons de céramique, trouvés dans le comblement de la cave, permettent de situer la destruction de la maison dans le premier quart du XVIII<sup>e</sup> siècle. Suite aux contraintes de sécurité, seule une petite partie de la cave a pu être fouillée. Cependant, sa largeur peut être estimée à 3,50 m et sa longueur supérieure à 5 m.

Les murs étaient constitués de briques de type «espagnol» liées au mortier jaunâtre. Une petite niche était visible sous la première volée de marches. Le dégagement du fond, à 3,50 m sous le niveau du seuil du beffroi, mit en évidence un petit conduit (30 x 50 cm) bouché lors de la destruction de la maison et menant à une petite pièce située sous la première cave. Cette seconde pièce n'était, fort heureusement, qu'en partie comblée. De plan rectangulaire (2,50 x 1,60 m), elle montrait des murs de moellons assisés et liés au mortier. Le fond correspondait à la roche en place (l'altitude du banc de roche à cet endroit est de 22,36 m, soit près de 6 m sous le niveau du sol actuel). Dans la voûte, en briques, un soupirail s'ouvrait vraisemblablement dans une partie non dégagée de la cave supérieure. Des prélèvements effectués dans le remblai de la petite pièce permettront de confirmer son utilisation comme fosse de latrines.
